# 晋江英林立乔公司光伏发电项目“8·2”一般 高坠事故调查报告

晋江市政府事故调查组

2025年12月10日

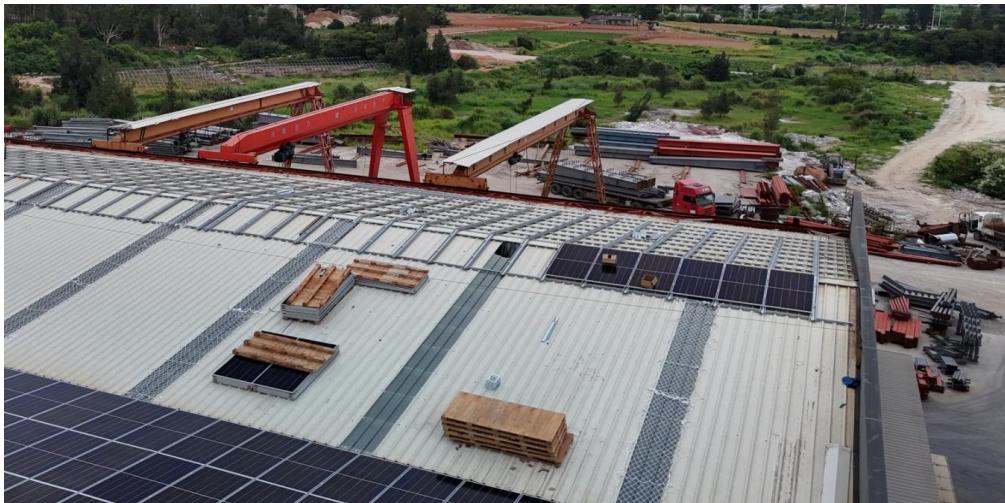
图 1 事发 5 号车间屋面

事故现场位于福建省立乔建设发展有限公司5号车间屋面（见图1），该车间为单层钢结构，屋盖由屋面彩钢板和采光板、型钢屋架、钢檩条组成。事发时，漳州芗城区顺航建筑劳务有限公司的黄\*华等工人直接在未铺设临时走道板、未设置安全警示标志的屋面安装光伏板；施工现场未给工人配备安全绳；邹\*杰、黄\*华、邹\*文、林\*龙、陈\*元、陈\*元均未取得高处作业特种作业操作证，事发时未按规定佩戴、使用安全帽、安全带、安全绳等劳动防护用品。采光板缺口处距车间内部地面约11.8米，缺口的采光板为车间西侧北面第二跨中间靠近屋脊的第一块（见图2）。

黄\*华安全意识薄弱，未按规定佩戴、使用劳动防护用品，在未设置安全警示标志及未满足安全要求的屋面搬运光伏板，不慎踩踏到屋面采光板，致使采光板断开，导致其从屋面掉落至地面死亡。

漳州芗城区顺航建筑劳务有限公司要深刻吸取事故教训，依法依规从事生产经营活动，要建立健全并严格实施本单位安全生产规章制度和操作规程，做好从业人员安全教育培训和现场安全防护措施，加强作业现场安全管理，杜绝无证上岗作业行为。漳州市宇飞新能源科技有限公司要深刻吸取事故教训，依法依规从事生产经营活动，建立健全并严格实施本单位安全生产规章制度和操作规程，要加强承揽项目安全管理工作，组织施工现场安全检查和隐患排查治理，落实施工现场安全管控措施，提升现场安全管理水平。福建省立乔建设发展有限公司要将项目发包给具备相应资质的单位，要加强施工现场的安全管理，督促施工单位落实安全生产管理责任。

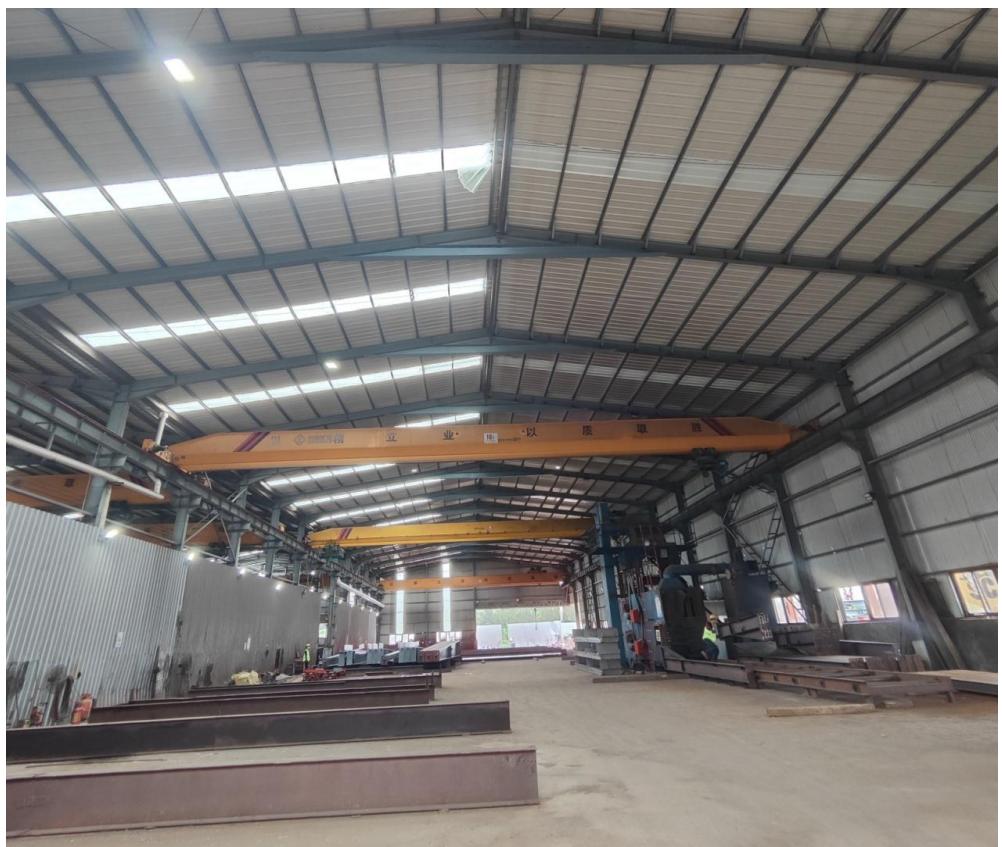
图 2 事发 5 号车间内部

用品，在未设置安全警示标志及未满足安全要求的屋面搬运光伏板，不慎踩踏到屋面采光板，致使采光板断开，导致其从屋面掉落至地面死亡。
